# RAPPORT INVENTARISATIE ONDERHOUD GEBOUTE STALEN WATERRESERVOIRS VOOR SPRINKLERINSTALLATIES

door  
Melvin Brinkhuis BA, Willem van Oppen MSc, BPM

Referentie  
2018-Blus-046

Utrecht, 1 oktober 2018

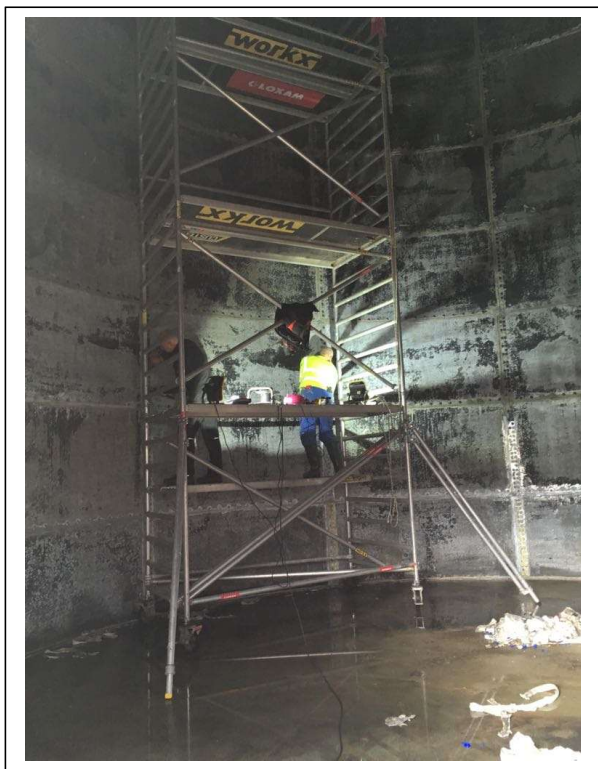
| Afbeelding | Pagina | Beeld | Fotograaf | Datum |
|---|---|---|---|---|
| Afbeelding 2 | p. 7 | Groot-onderhoud in leeg reservoir | Melvin Brinkhuis | 9-4-2018 |

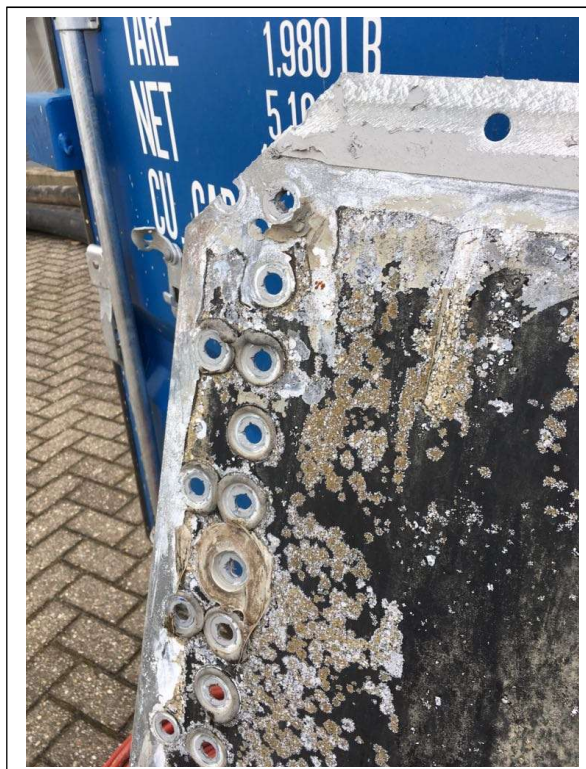
| Afbeelding | Pagina | Beeld | Fotograaf | Datum |
|---|---|---|---|---|
| Afbeelding 3 | p. 7 | Detail van aangetaste stalen plaat | Melvin Brinkhuis | 9-4-2018 |
