# Brandveilig.com

# Brandveiligheid in historische gebouwen

Historische gebouwen zijn kwetsbaar voor brand. Maar ondanks diverse verwoestende branden in de afgelopen jaren krijgt brandveiligheid nog te vaak niet de aandacht die het verdient. De Rijksdienst voor het Cultureel Erfgoed ontwikkelt momenteel informatie om eigenaren en gebruikers te informeren over het toepassen van sprinkler- en watermistsystemen in historische gebouwen.

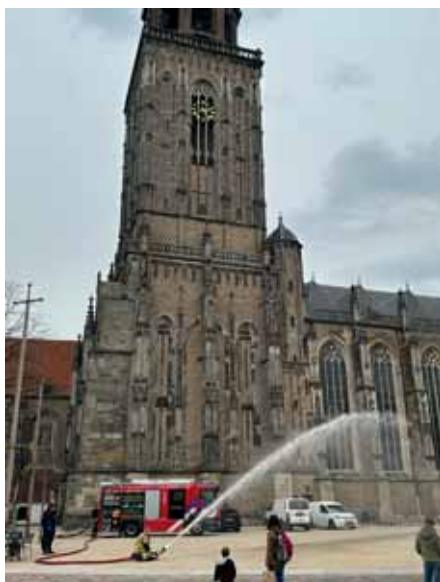
Bluswaterbron Lebuïnuskerk Deventer.

Gelukkig maakt een aantal gebouweigenaren bewustere keuzes voor het behoud en dus bescherming van cultureel erfgoed. Bijvoorbeeld de gemeente Deventer die de Lebuïnuskerk weer voorzien heeft van een betrouwbare sprinklerinstallatie met een bluswatervoorziening. De kerk is eigendom van de Protestantse Kerk, terwijl de toren in bezit is van de gemeente Deventer. De kerk bevat veel monumentale waarden, waaronder een romaanse crypte, muurschilderingen van vóór de Reformatie, en bepleisterde kruis-, ster- en netgewelven met profane en religieuze afbeeldingen, waarvan sommige al in de eerste helft van de 14e eeuw zijn aangebracht. Ook het orgel en het carillon zijn van grote waarde. De kerktoren is 62,5 meter hoog; de tweede omgang bevindt zich op 46 meter hoogte. In 2021 is de installatie omgebouwd tot een automatische sprinklerinstallatie. Het bluswater wordt geleverd door een bronpomp, die tevens wordt gebruikt door de brandweer als watervoorziening voor de binnenstad.

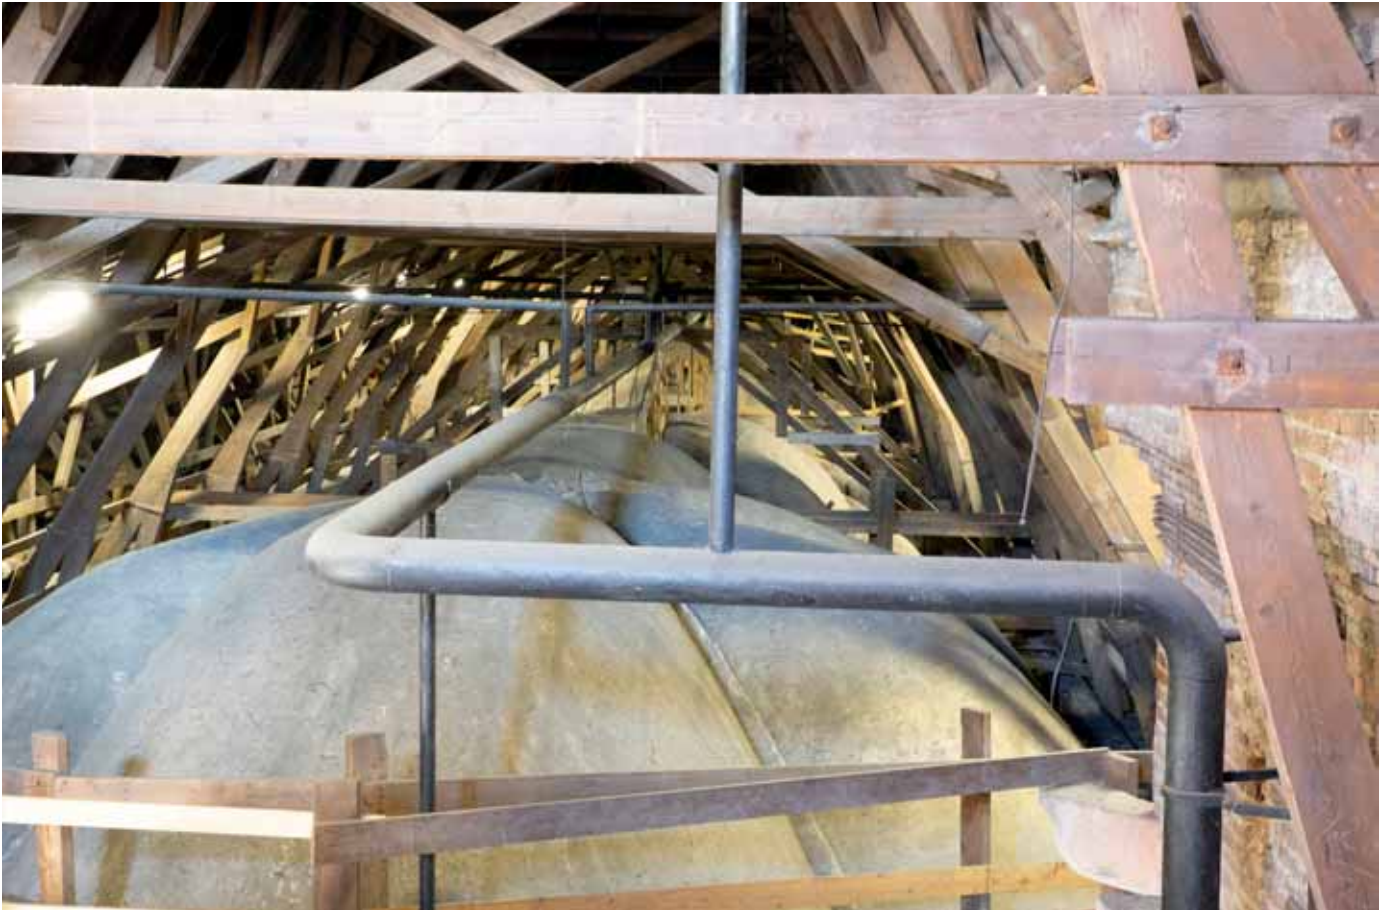
Sprinklernet boven gewelven van de Lebuïnuskerk in Deventer.

meestal aangelegd als ringleiding. Vanuit deze ringleiding lopen sprinklerleidingen naar de nok, waarop de sprinklerkoppen zijn gemonteerd. Deze sproeien een groot deel van het bluswater tegen de dakconstructie.

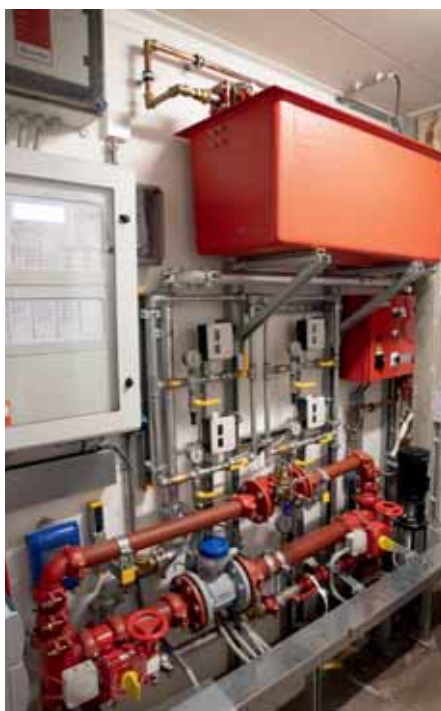
Sprinklerpompkamer Lebuïnuskerk Deventer.
